Gedikbulak Okul Binasının Sismik Performansı Hakkında

Seismic Performance of Gedikbulak School Building Revisited

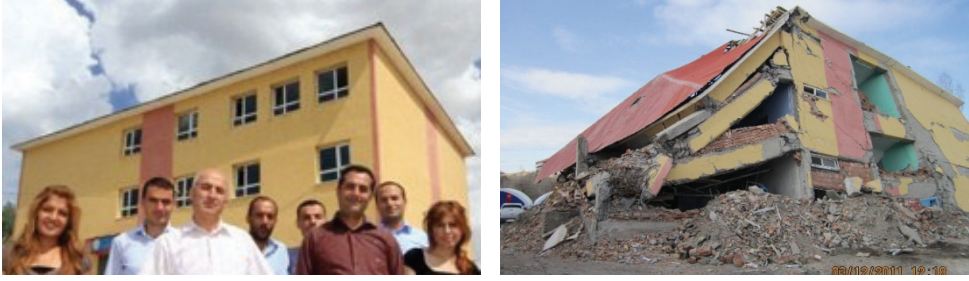
Gedikbulak okul binası şehir merkezine 45km mesafede ve merkez üssünden 13km uzaklıkta yer almakta olup, deprem sonucu toptan göçmenin olduğu tek kamu binasıdır. Yazarlar, Van depreminin etkilerini araştırmak üzere saha gözlemlerinde bulunarak yapı hakkında bilgi edinmişlerdir. Deprem etkisi sonucu, betonarme çerçeve elemanlarının yıkıldığı okul binasında bazı akslar arasındaki dayanım olarak yüksek perdelerin yıkılmayıp ayakta kaldığı gözlenmiştir. Şekil 1'de görüldüğü üzere deprem sonucu okul binasının yıkılmasının en önemli sebeplerinden biri binanın rijitlik merkezi ve kütle merkezi arasında büyük bir dışmerkezlik bulunmasıdır. Diğer taraftan Şekil 3'de beton kalitesinin uygun granulometriye sahip olmadığı ve betonda ayrışmanın da mevcut olduğu görülmektedir. Yeterli donatı varmış gibi görünüyorsa da, yakın bir incelemeden sonra donatının oldukça yetersiz olduğu belirlenmiştir.

Şekil 1. Deprem öncesi ve Ekim 2011 Van depremi sonrası Gedikbulak okul binasından görüntüler

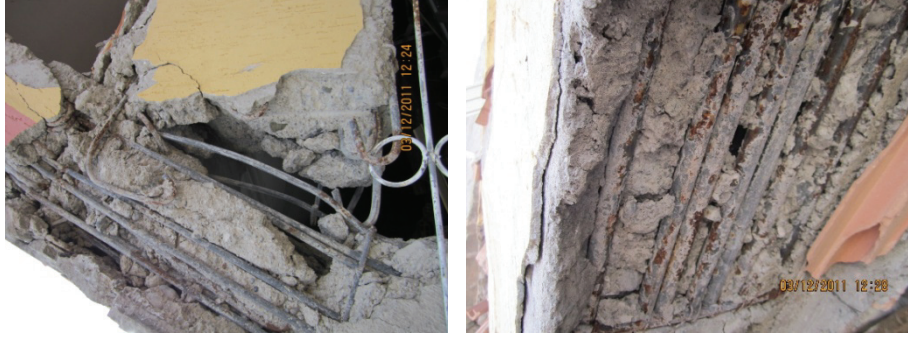
DY-1975 [3] göre tasarımının yapıldığı tahmin edilmiştir. Bunun sonucunda bina önem katsayısı da dahil olmak üzere toplam ağırlığın %15 kadarı yatay yük olarak göz önüne alınmıştır. Yapılan gözlemler sonucu uygun olmayan granulometri kullanılması sebebiyle beton malzeme kalitesinin düşük olduğu belirlenmiştir. Bunun yanında çok farklı agrega boyutları kullanılmasından dolayı taşıyıcı sistemde hem düşük ve hem de düzgün olmayan bir dayanım dağılımı mevcuttur. Binada düz donatının kullanıldığı gözlemler sonucu belirlenmiştir. Binanın deprem etkisi altında davranışını belirlemek için analitik hesaplarda donatı kalitesi S220 ($f_y=220\text{MPa}$) ve beton kalitesi C20 ($f_c=20\text{MPa}$) kabul edilmiştir. Aynı zamanda farklı beton kaliteleri için de parametrik bir çalışma yapılmıştır. Mimari projeden yararlanılarak kullanım amacına ve hesaplara uygun sabit ve hareketli yükler seçilmiştir. Yapının zati yüküne ek olarak, kaplama yükü 1.5kN/m^2 ve hareketli yük olarak 3.5kN/m^2 [4] göz önüne alınarak hesaplar yapılmıştır. Binada betonarme taşıyıcı elemanlarda DY-1975 uygun olarak minimum donatı oranları kullanılmıştır.

Şekil 3. Saha gözlemlerinden elde edilen kolon-kiriş birleşim bölgesi fotoğrafı

- Yazarlar tarafından incelenen okul binasında toptan göçmenin oluşma nedeni olarak, düşük malzeme kalitesi ve betonda uygun olmayan granulometrinin kullanılmasını tespit etmişlerdir. Bir diğer önemli eksiklik ise, binada mevcut olan perdelerin temel, kiriş ve döşemeler ile bağlantısının uygun detay ile oluşturulmamasıdır. Benzer yetersizlikler kolon kiriş birleşimlerinde de görülmüştür.

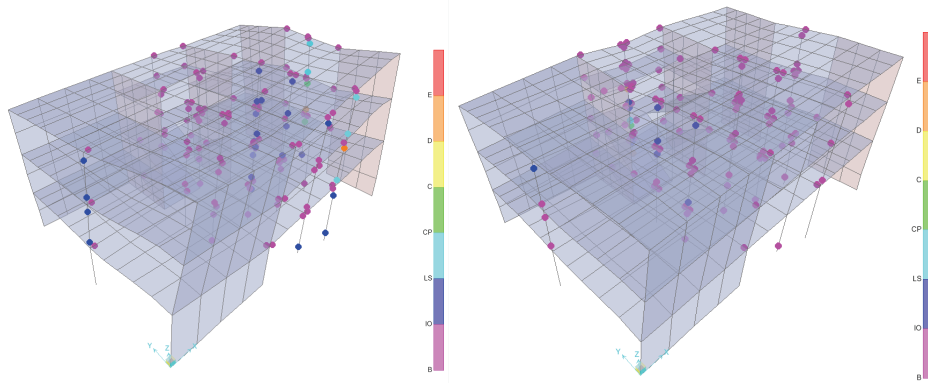
Gedikbulak okul binasında doğrusal olmayan Artımsal Mod Birleştirme Yöntemi sonucunda 50 yılda aşılma olasılığı %2 olan şiddetli deprem için sistemde belirlenen performans noktasında oluşan plastik mafsallar Şekil 8’de gösterilmiştir. Bu bilgiler doğrultusunda incelenen binada düşey taşıyıcı elemanların “Can Güvenliği” performans seviyesini sağlamadığı, bina taşıyıcı sistemindeki kirişlerin ise ilgili performans seviyesini sağladığı hesaplar sonucu belirlenmiştir. Aynı zamanda, incelenen binada 50 yılda aşılma olasılığı %10 olan tasarım depreminde düşey taşıyıcı elemanların “Hemen Kullanım” performans seviyesini sağlamadığı, bina taşıyıcı sistemindeki kirişlerin ise, ilgili performans seviyesini sağladığı hesaplar sonucu belirlenmiştir.

Şekil 8. İncelenen binada performans noktasındaki doğrusal olmayan deformasyonlar (sol: x doğrultusu, sağ: y doğrultusu)
