# 1894 DEPREMİ VE İSTANBUL

Oğuz GÜNDOĞDU <sup>1</sup>

## ÖZET

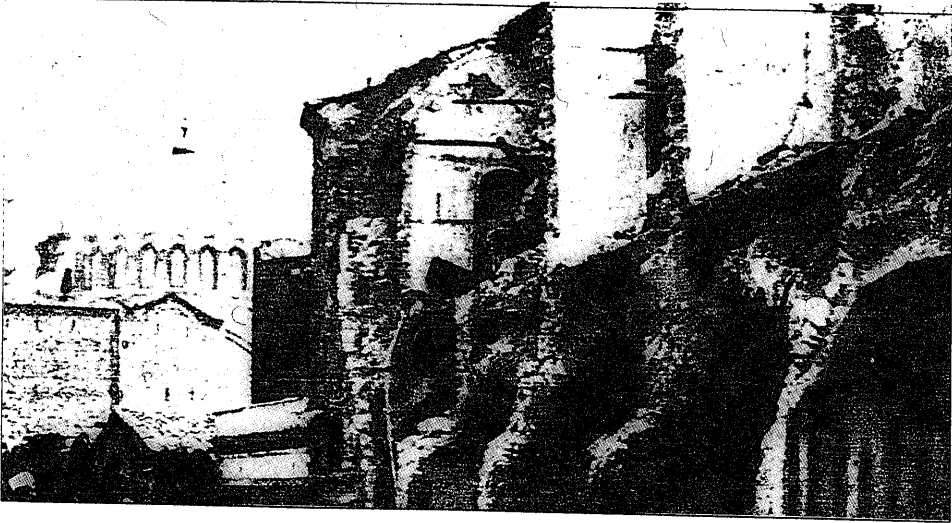
-Kapalıçarşı'da ağır hasar meydana gelmiştir. Çarşının orta kısmı yıkılmıştır, Maas ortalama 5 000 alıcı ve satıcının bulunduğu Kapalıçarşı'da bazı ölü ve yaralıların günlerce enkaz altında kaldığını belirtmektedir (Şekil 9).

Şekil 9. Kapalıçarşıdan bir görünüm

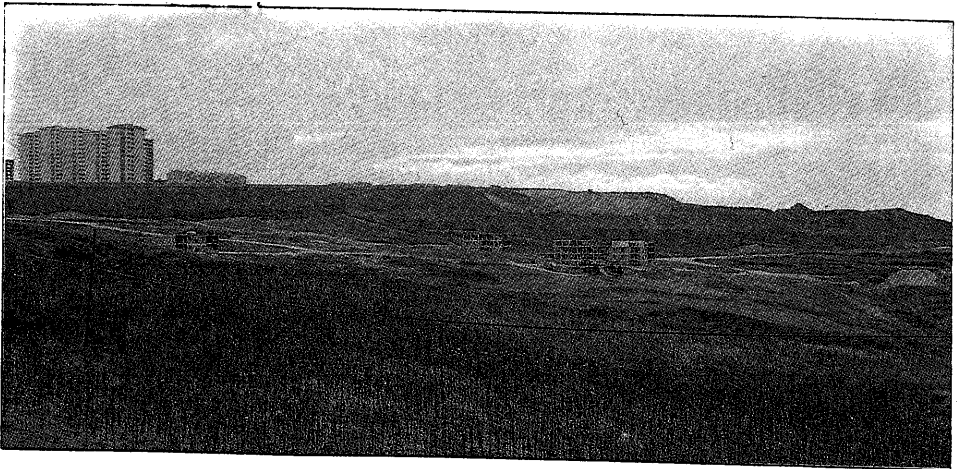
Şekil 12, 13'de İstanbul Büyükçekmece Beylikdüzü'nde heyelan bölgesinin çok yakınındaki yapılaşmadan örnekler görülmektedir, şunu da eklemek gerekir ki bu fotoğrafların çekiminden sonra bu yöredeki yapılaşma hızla devam etmiş ve bu görüntü daha ilgi çekici hale gelmiştir. Şekil 14' de Ataköy'de günümüzde artık sıkça görülen gökdelen tipi yapıların ilk örneklerinden birisidir.

Şekil 12. Beylik Düzdeki yapılaşma

Şekil 11,12 13'de örneklerini verdiğimiz yapılar yalnız II. derece deprem bölge özelliklerine göre inşa edildiyse ve edilmekteyse, ilerde birgün mutlaka karşılaşılabilecek yıkıcı nitelikte ( $M \geq 6.5$ ) bir depremde çok ciddi hasar, yıkılmalar ve can kaybı oluşacaktır.

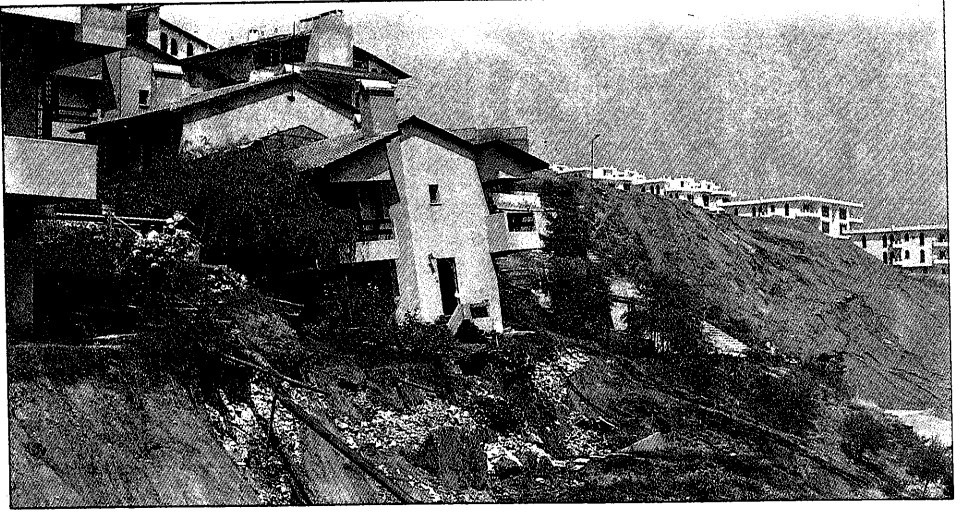
Bir başka çarpıcı örnek ise Şekil 16'da görülmektedir. Fotoğrafın öyküsü hayli ilginçtir; yapılan yazlık tipi konutların en önündeki ve heyelanla kayan konut inşaatı yapan müteahhit-mühendise aittir. Eğer bir jeofizik araştırma yapılsaydı yüzeyde görülmeyen heyelanın kayma düzlemi belirlenecek ve bu durum ortaya çıkmayacaktı.

Şekil 16. Selimpaşa yazlık evlerinden bir görünüm(A.Erdoğan'dan alınmıştır)
