Gedikbulak Okul Binasının Sismik Performansı Hakkında

Seismic Performance of Gedikbulak School Building Revisited

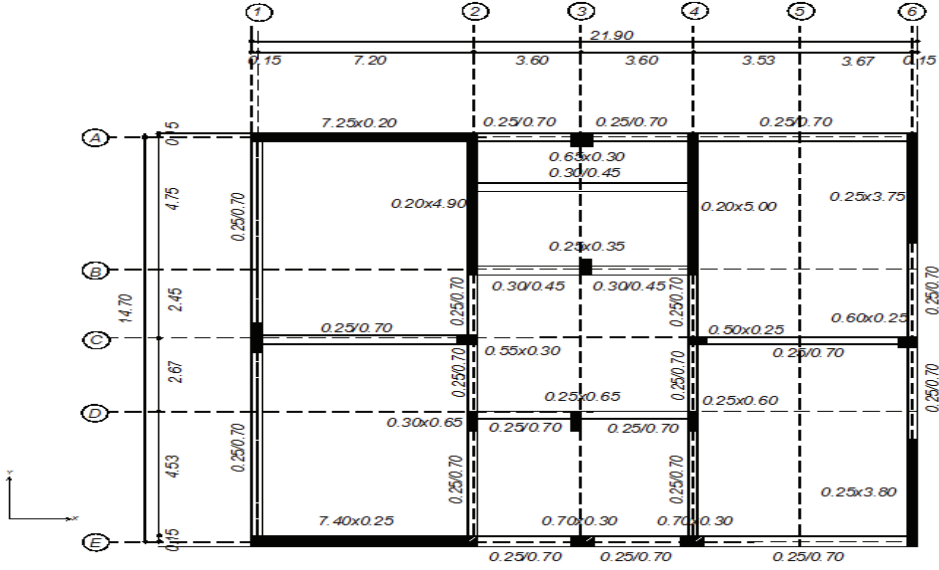
Şekil 2. Gedikbulak okul binasının taşıyıcı sistem planı (boyutlar m cinsindedir)

Gedikbulak okul binası Milli Eğitim Bakanlığı tarafından yapılan tipik kırsal alan okul projelerinden biridir. Ancak, bölgede belirli bir süre sonra uygulanmasından vazgeçilmiştir. Bina, üç kattan meydana gelip taban oturum alanı $322m^2$ 'dir. Binanın taşıyıcı sistem ve mimari projeleri kısmen bulunabildiğinden, projelerde sadece taşıyıcı sistem boyutları elde edilebilmiş olup, donatı bilgisi mevcut değildir (Şekil 2).

Kat yükseklikleri eşit olup 3.20m'dir. Binada betonarme döşeme kalınlıkları 0.12m'dir. Birbirine dik her iki doğrultuda asimetrik olarak planda yerleştirilen perdeler kirişler yardımıyla çerçeve sisteme bağlanmıştır. İncelenen bina hakkında yeterli bilgi olmasa da,

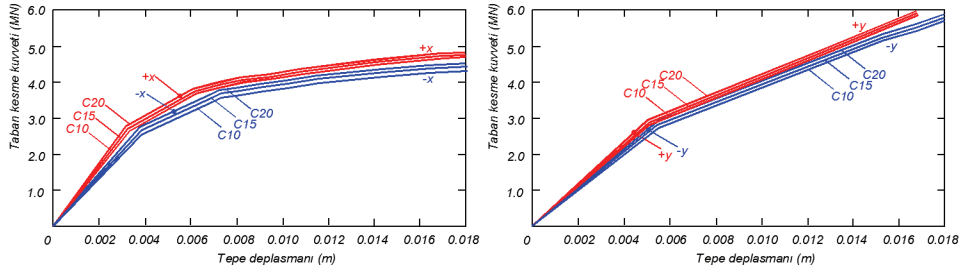
Şekil 5. Gedikbulak okul binasına ait farklı beton kalitelere göre iki doğrultu ve iki yönde statik itme eğrileri

Yaygın olarak bilindiği gibi doğrusal olmayan çözüm sonucu elde edilen statik itme eğrileri binanın geometrik özelliklerine ve taşıyıcı sistemi oluşturan kesitlerin kapasitelerine bağlıdır. Mevcut durumda, Gedikbulak okul binasının geometrik özelliklerinin belirli olmasına rağmen, taşıyıcı sistem elemanlarında donatı ile ilgili bilgiler yönetmelikte verilen minimum donatı oranları kabul edilerek hesaplar yapılmıştır. Şekil 6 ve Şekil 7 sırası ile 50 yılda aşılma olasılığı %10 olan tasarım depreminde ve 50 yılda aşılma olasılığı %2 olan şiddetli deprem etkisinde performans noktalarını göstermektedir.

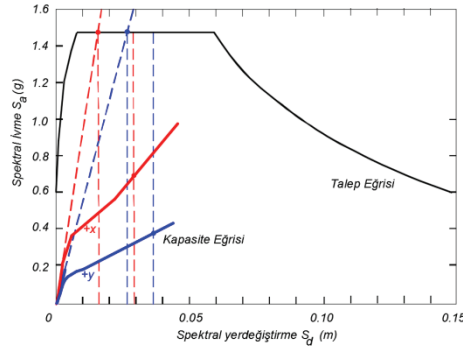
Şekil 7. TDY 2007'e göre 50 yılda aşılma olasılığı %2 olan şiddetli deprem için performans noktasının belirlenmesi

Gedikbulak okul binasında doğrusal olmayan Artımsal Mod Birleştirme Yöntemi sonucunda 50 yılda aşılma olasılığı %2 olan şiddetli deprem için sistemde belirlenen performans noktasında oluşan plastik mafsallar Şekil 8’de gösterilmiştir. Bu bilgiler doğrultusunda incelenen binada düşey taşıyıcı elemanların “Can Güvenliği” performans seviyesini sağlamadığı, bina taşıyıcı sistemindeki kirişlerin ise ilgili performans seviyesini sağladığı hesaplar sonucu belirlenmiştir. Aynı zamanda, incelenen binada 50 yılda aşılma olasılığı %10 olan tasarım depreminde düşey taşıyıcı elemanların “Hemen Kullanım” performans seviyesini sağlamadığı, bina taşıyıcı sistemindeki kirişlerin ise, ilgili performans seviyesini sağladığı hesaplar sonucu belirlenmiştir.

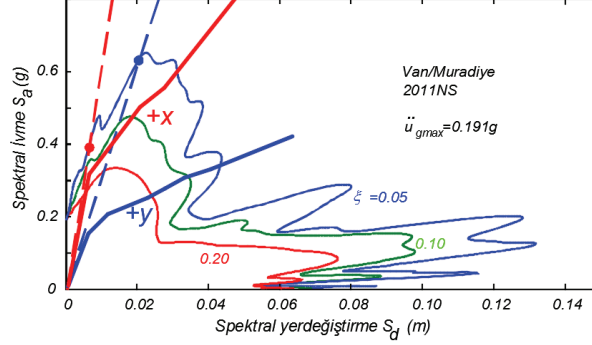
Şekil 9. Van depremi S_d - S_a spektral eğrileri ile okul binasının kapasite eğrileri.

Şekil 9’da Van depreminin spektral ivme ve spektral deplasman eğrileri ile Gedikbulak okul binasının kapasite eğrisi belirtilmiştir. Görüldüğü üzere Van depremi tasarım depreminin çok altında olduğundan binanın performans noktası kapasite eğrisinin elastik bölgesini ancak aşmakta ve sistemde çok sınırlı bir hasar oluşmaktadır.
